**Commune de PASSINS**

## **Carte des aléas**

### *Note de présentation*

Juin 2015

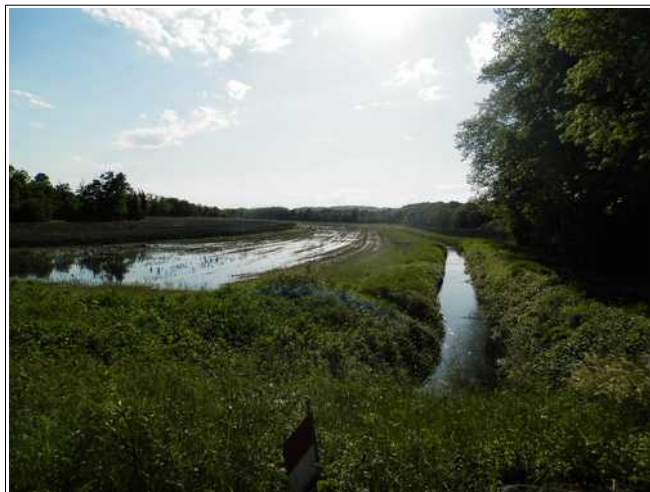
Zone humide de L'ÉPAU vue depuis le chemin communal de la ferme de L'ÉPAU. A droite on distingue le ruisseau de la SAVE et sur la gauche un terrain inondé par remontée de nappe. On notera la différence de niveau entre le ruisseau et la zone inondée, ce qui signifie que le cours d'eau ne suffit pas pour rabattre le toit de la nappe.

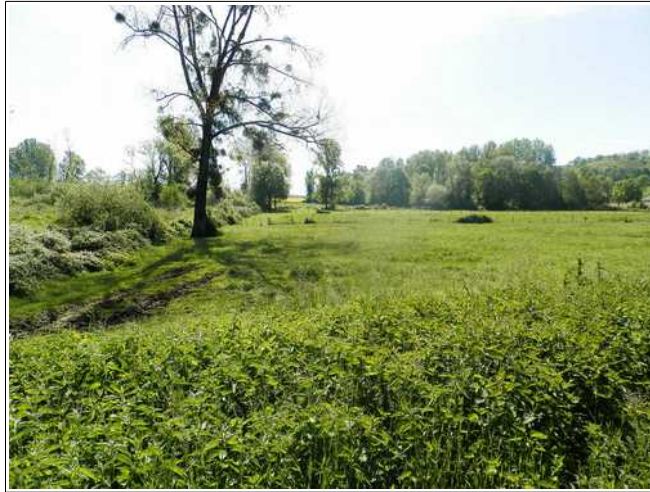
Vue générale du lieu-dit RADIS où le ruisseau de PASSINS prend sa source. On notera la planéité du terrain et à gauche de la photo les traces de roue laissées sur le sol par un tracteur.

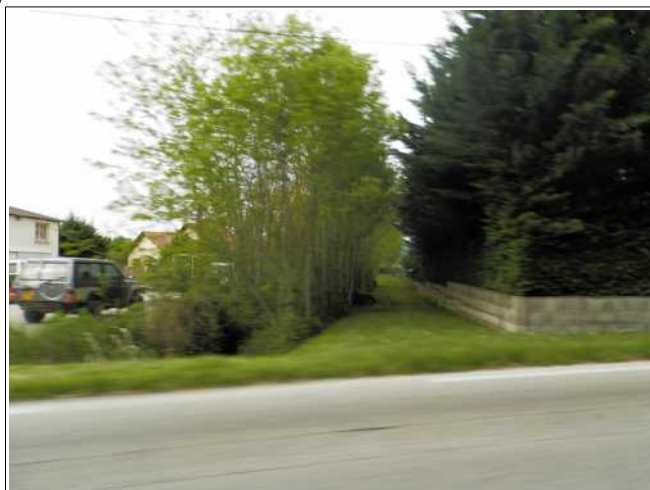
Ruisseau de PASSINS à l'aval de la RD517. On notera la planéité du terrain.

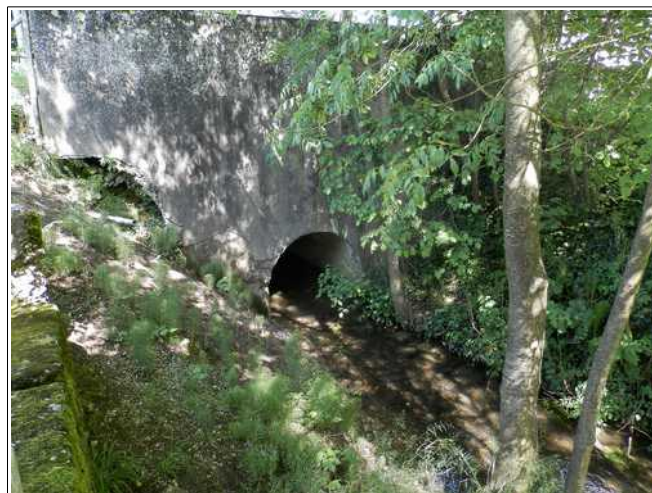
Franchissement de la voie communale du hameau de CHASSIN. On notera l'ouverture étroite du pont.

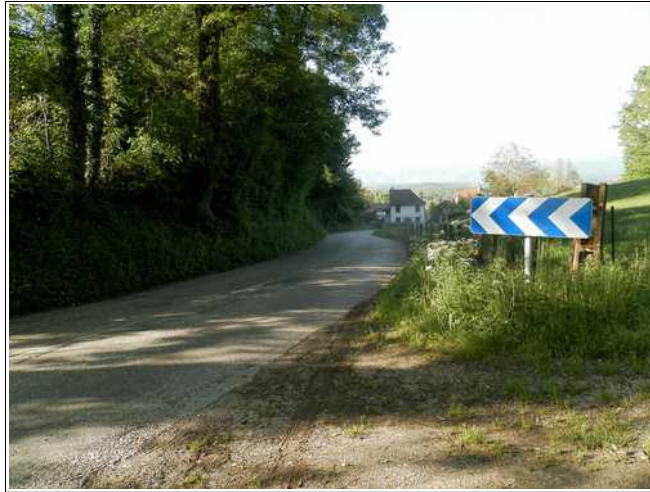
Axe d'écoulement au sud du bourg de PASSINS. L'eau peut se concentrer sur la RD244a puis atteindre le bourg.

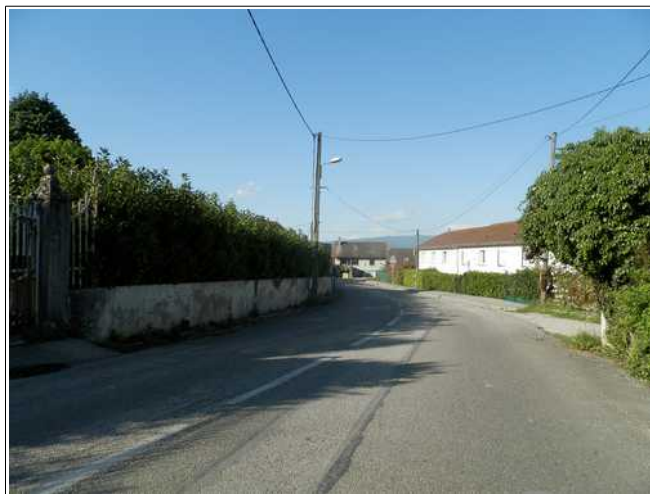
L'eau peut suivre la RD244a et se diffuser au niveau du bourg en empruntant divers passages.

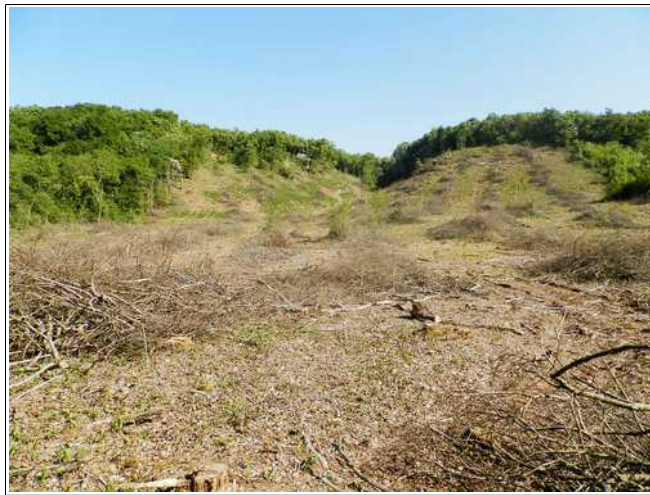
Combe au nord de la commune débouchant dans le MARAIS DE L'ÉPAU.

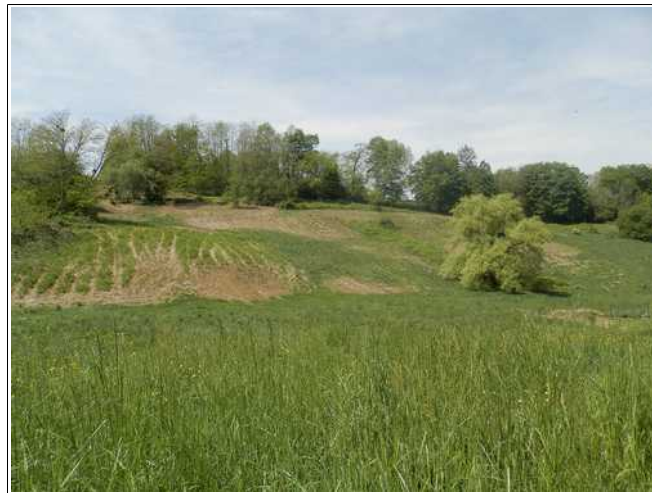
Versant au sud du bourg à l'amont du lieu-dit LAYAT. On notera les légers moutonnements de la surface du terrain qui peuvent être attribués à du fluage. On devine également la présence d'une source.

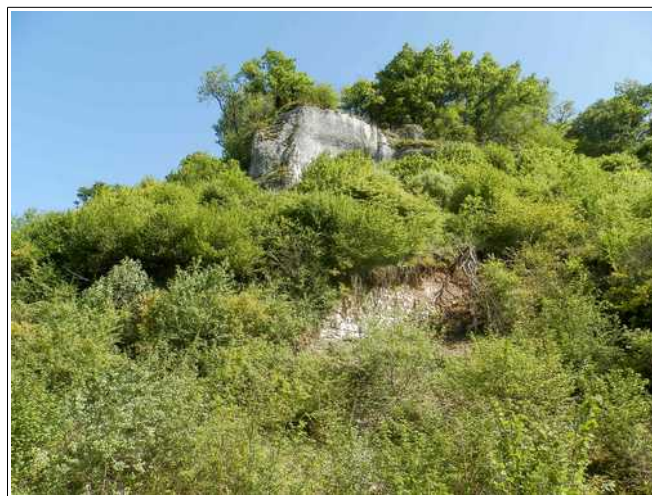
Affleurement rocheux de quelques mètres de hauteur dominant le MARAIS DE L'EPAU.
